# Revitalizace uličního prostoru

Chýnovská, 252 66 Libčice nad Vltavou

Urbanistická studie

Analytická část 03/2026

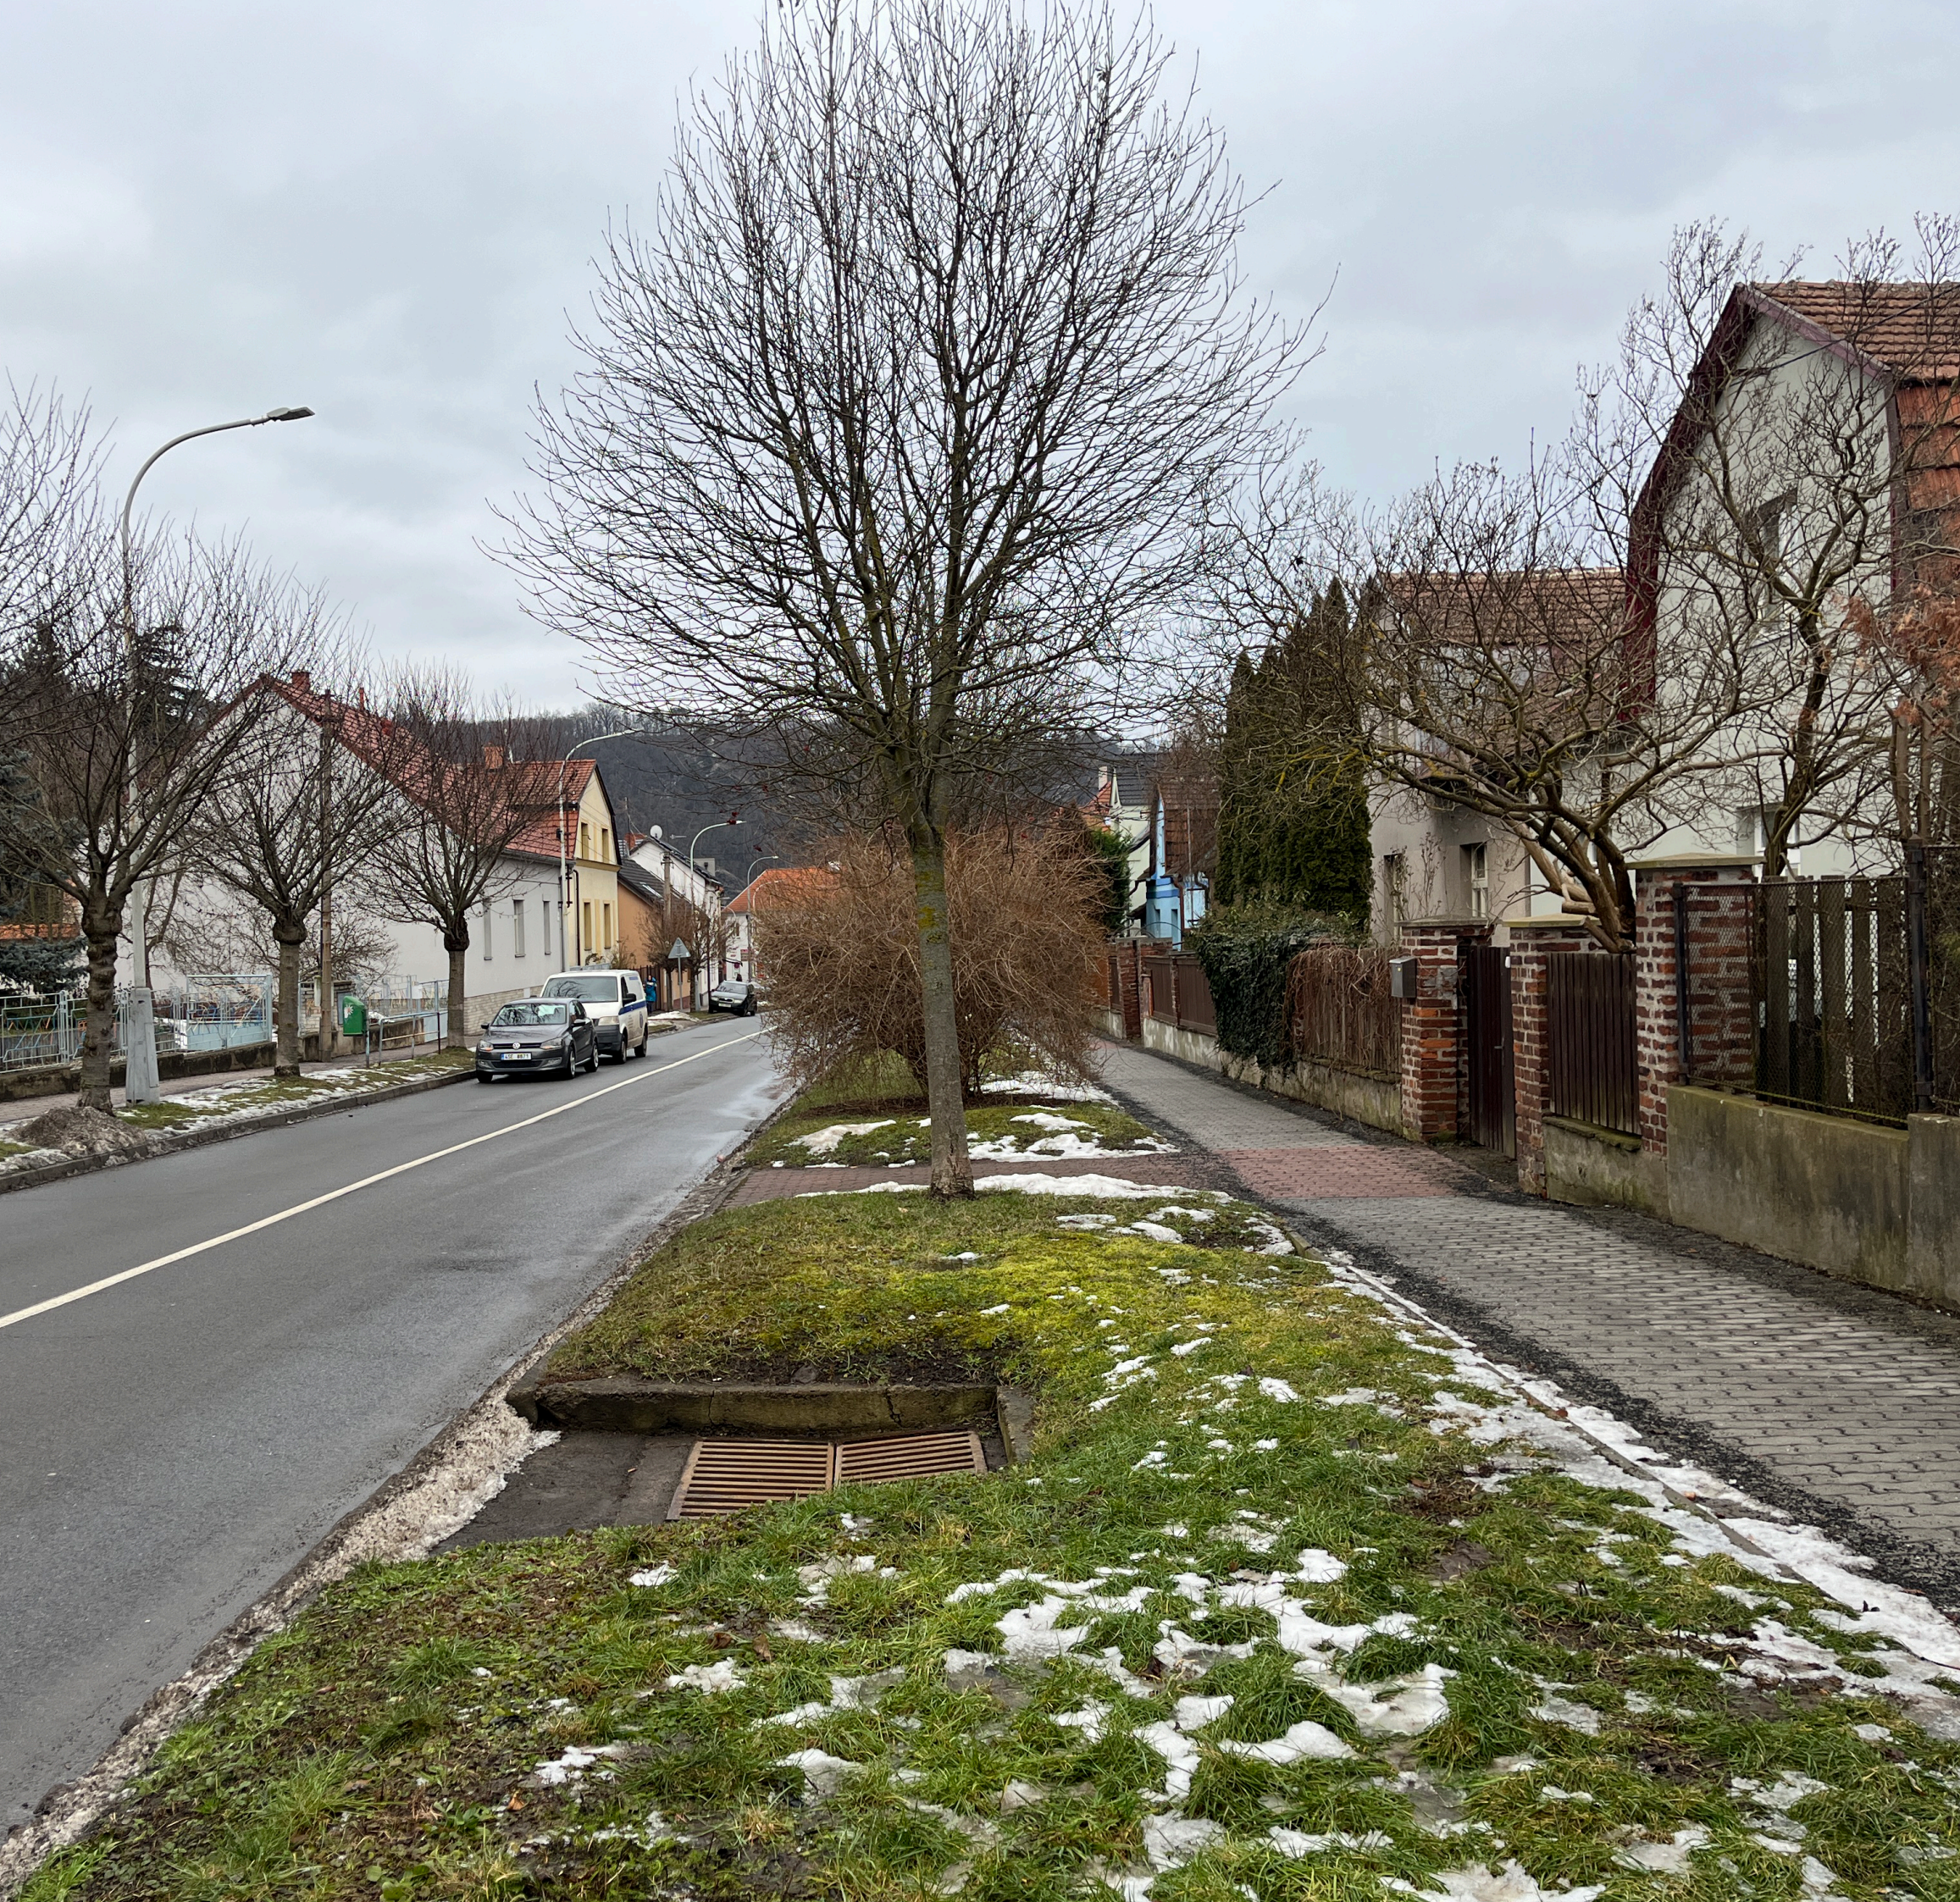
## Odvodňování povrchů

Místní šetření, které proběhlo 27. 1. 2026, objasnilo více problematiku revitalizace ulice Chýnovská v Libčicích nad Vltavou. Z hlediska MZI a hospodaření s dešťovou vodou lze konstatovat, že momentálně se na místě nachází robustní dešťová kanalizace o dimenzi DN800-1000, rok uvedení do provozu 1950-1955. Celá ulice Chýnovská je odvodněna do této dešťové kanalizace pomocí rozměrných vpustí.

*Odvodnění v řešeném úseku komunikace je zastaralé, ale funkční. V pruhu zeleně podél komunikace se nachází velkoprofilový dešťový sběrač DN1000 z trub betonových, na kterém jsou ve vzdálenosti 45 – 55 m vybudovány monolitické čtvercové betonové revizní šachty, které zároveň slouží jako dešťové vpusti. Na protější straně komunikace jsou umístěny v obrubníkových nikách velkorozměrové monolitické uliční vpusti s litinovou mříží pro odvod dešťových vod z chodníků a komunikace. Přípojky od těchto vpustí jsou z materiálu beton a v profilu DN300-400. Tyto přípojky jsou napojeny do šachet kanalizačního sběrače. Vpusti umístěné v ulici Chýnovská zachytávají také část srážkových vod, které přitékají z ulice K. H. Borovského. Kapacita dešťové stoky je dostačující a dle sdělení provozovatele nevykazuje problematické chování ani v období přívalových dešťů. Způsob odvodnění komunikací není v sídelních útvarech podobného charakteru nikterak ojedinělý a je odpovídající době svého vzniku.*

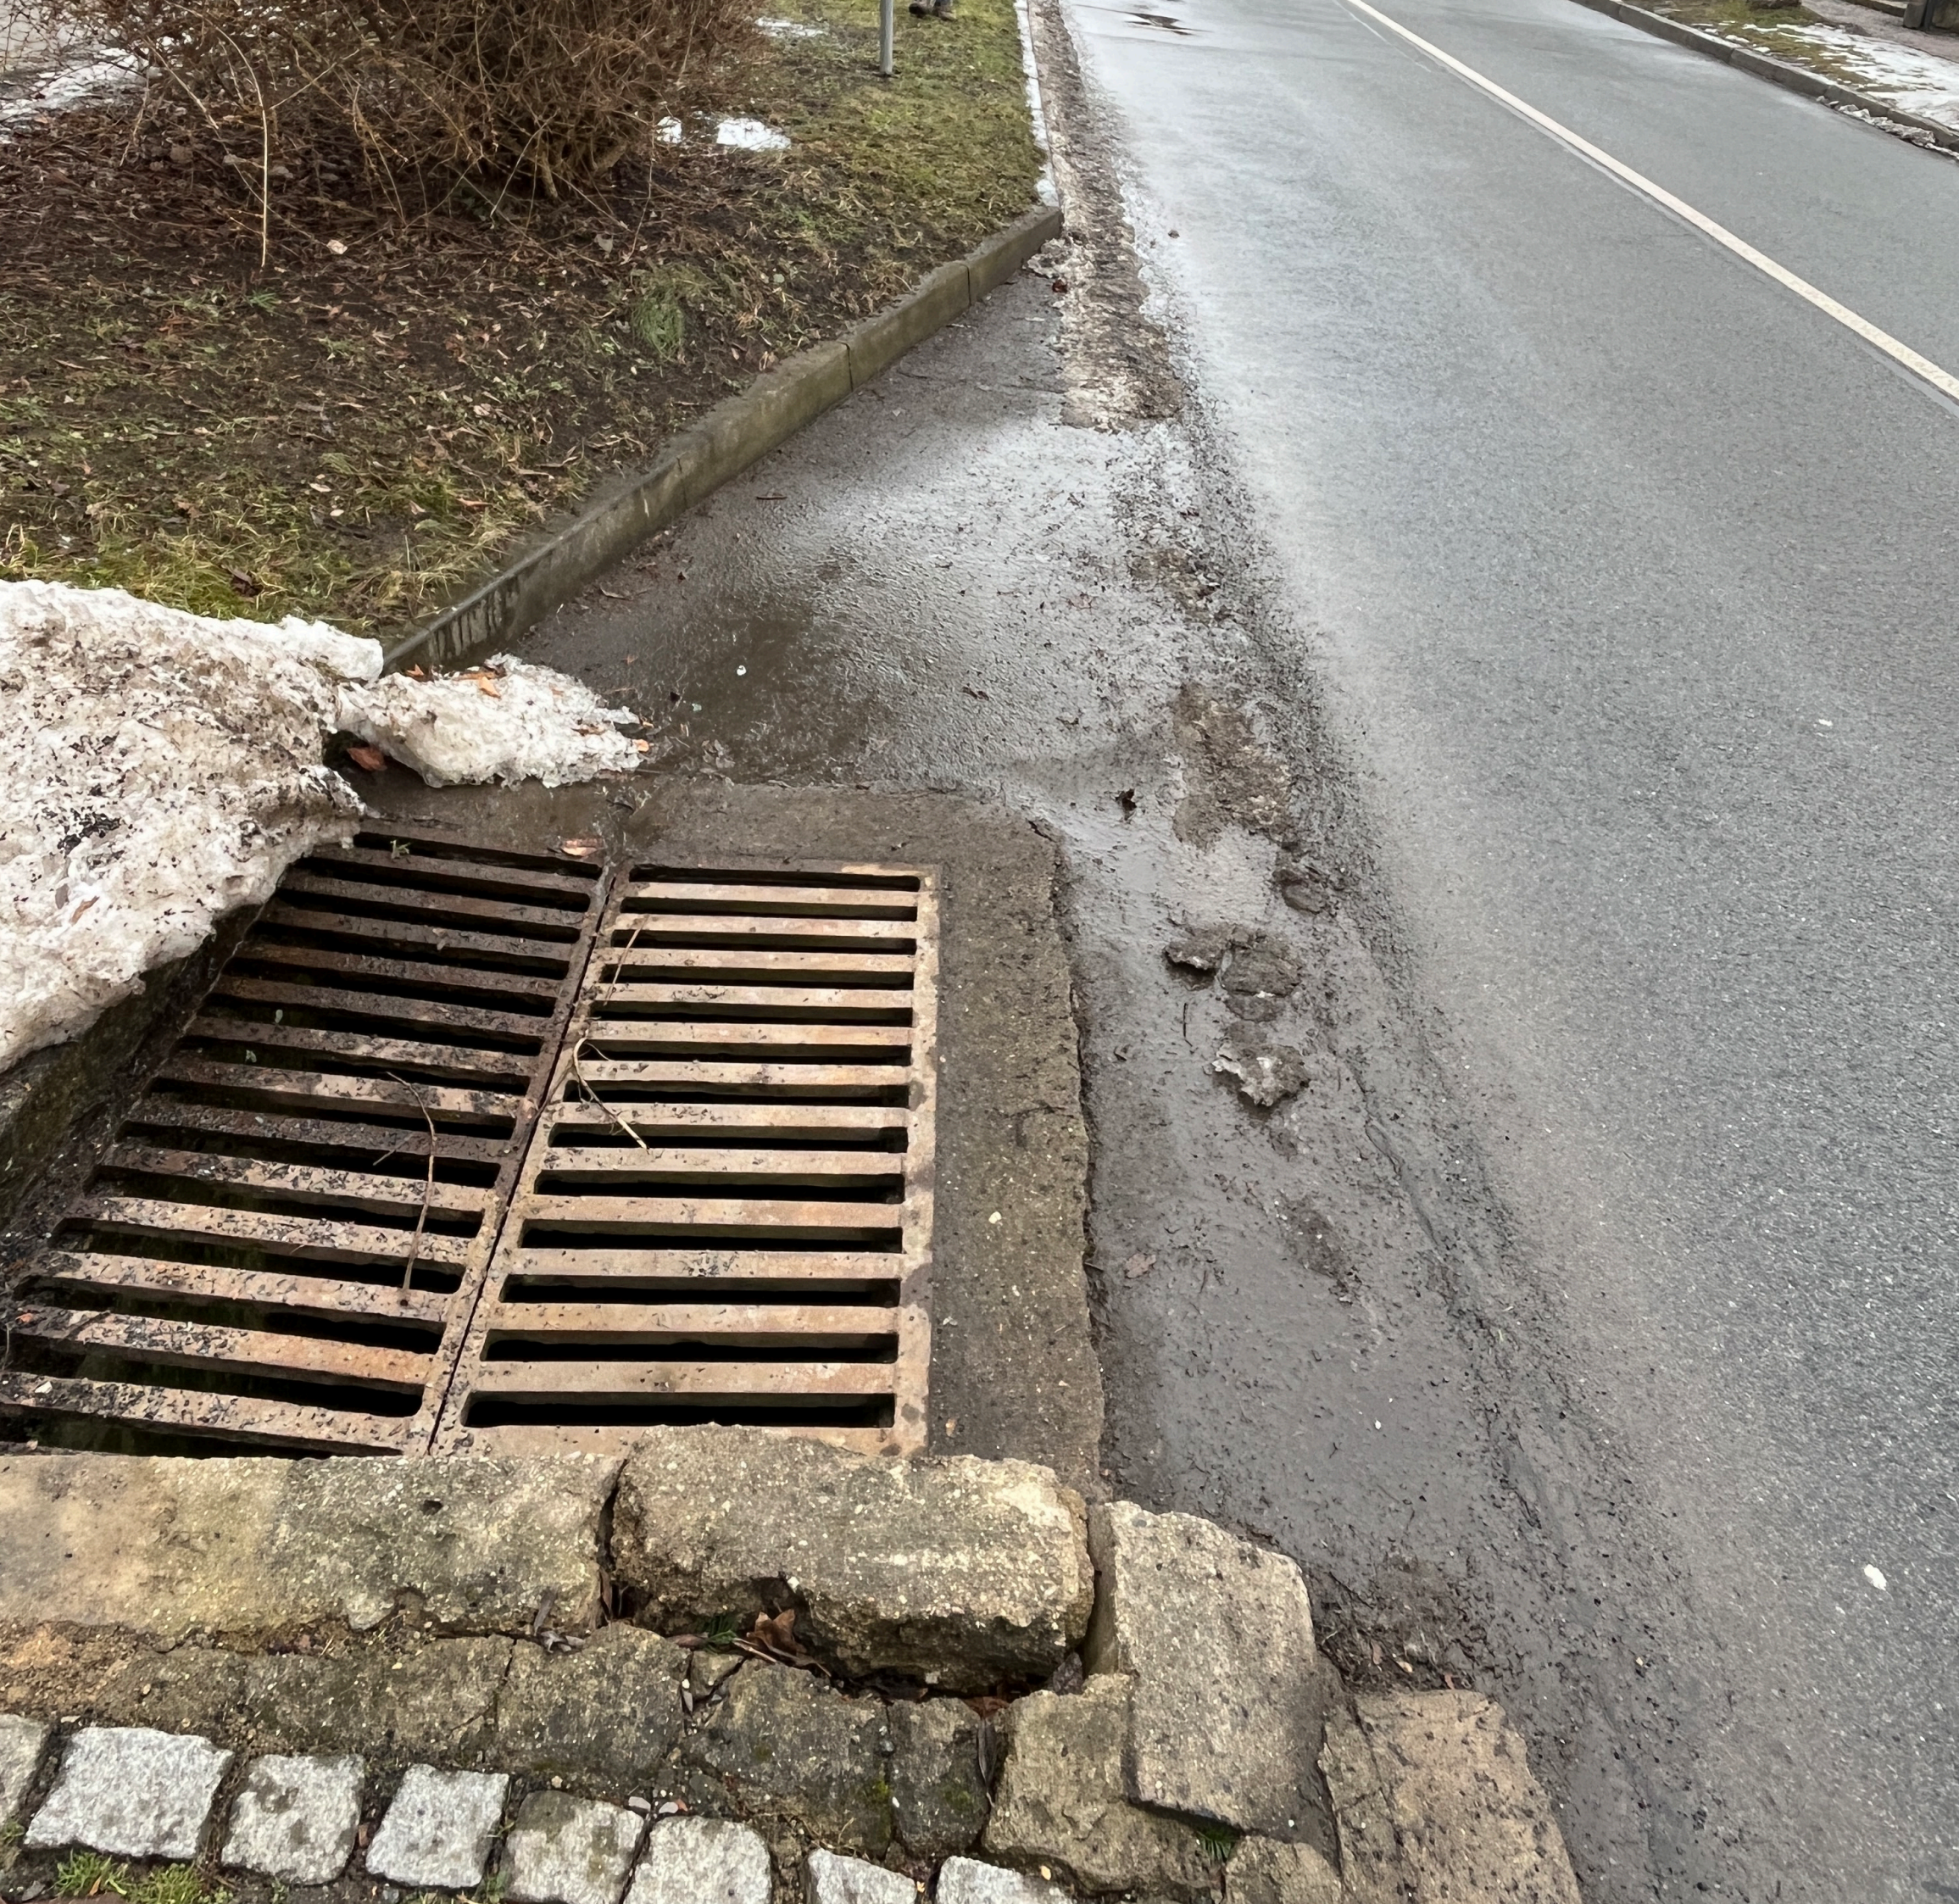
Obecně pro Libčice nad Vltavou a její dešťovou kanalizaci platí, že je zde nakládání se srážkovými vodami řešeno jejich odvodnění systémem oddílné kanalizace do recipientu – řeky Vltavy. Dešťová kanalizace je z kameninových, betonových a plastových trub DN250 – DN1200.

Technické řešení v sobě zahrnuje rekonstrukci stávajícího dešťového sběrače, který je nyní veden pod zelenou plochou umístěnou souběžně s ulicí Chýnovskou. Protože se v souběhu s touto kanalizací nacházejí další stávající inženýrské sítě (zejména STL plyn, vodovodní řad, kabelové rozvody), není k možné než stoku rekonstruovat a ponechat její trasování ve stávající poloze. Z tohoto důvodu není v této technické studii předkládáno několikero variantní řešení.
